**El retablo de lámina en Tenerife.
Problemática y concreción tipológica a partir de varios ejemplos del
siglo XVIII**

*The "retablo de lámina" (Laminated Altarpiece) in Tenerife.
Issues and Typological Specification Based on Several Examples from the 18th
Century*

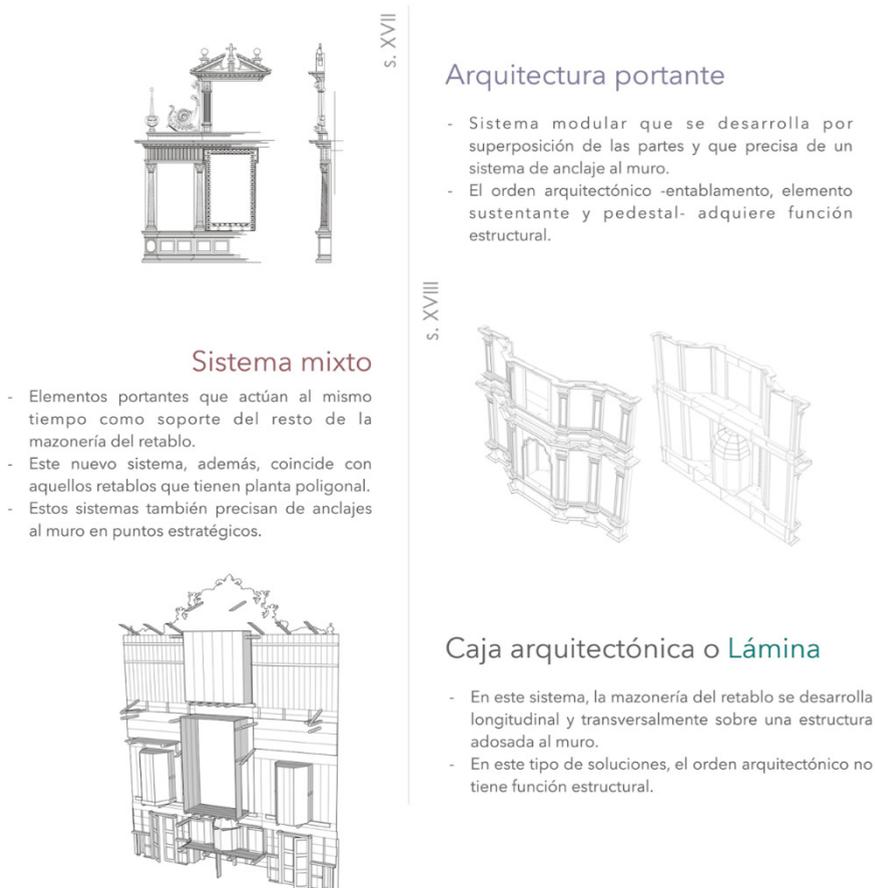
Figura 1. Propuesta de clasificación de sistemas constructivos de retablos en Canarias.

Atendiendo a la definición propuesta con anterioridad, el sistema constructivo de caja arquitectónica, asociado a retablos de Tenerife y otras islas durante gran parte del siglo XVIII, consiste en una estructura adosada al muro que sirve de base para la tablazón que constituye el frontis o la cara externa del retablo (TUDELA NOGUERA, 2005: 53). Esta tipología constructiva incorpora en su fachada elementos arquitectónicos que no tienen función estructural, sino que se clavetean a la mazonería del retablo o, incluso, se pintan sobre ella. La estructura a la que se acoge dicha tablazón está formada por elementos lineales que fueron ensamblados de manera ortogonal, presentes en las tipologías de retablos peninsulares más primitivas, denominadas por GUERRA-LIBRERO (2004: 7) como retablos de lámina. No en vano, esos elementos estructurales son los encargados de dar estabilidad a la «lámina» que conforma la cara externa del retablo. Dicha tipología constructiva se dio en el territorio peninsular entre los siglos XV y XVI, pero en Canarias su uso fue común hasta bien entrado el siglo XVIII. De ahí que, con la intención de simplificar y ajustar la nomenclatura, propongamos ahora cambiar la denominación de caja arquitectónica por la de retablo de lámina, atendiendo a las semejanzas ya señaladas en cuanto a los elementos y el funcionamiento de ambas tipologías (Fig. 1).

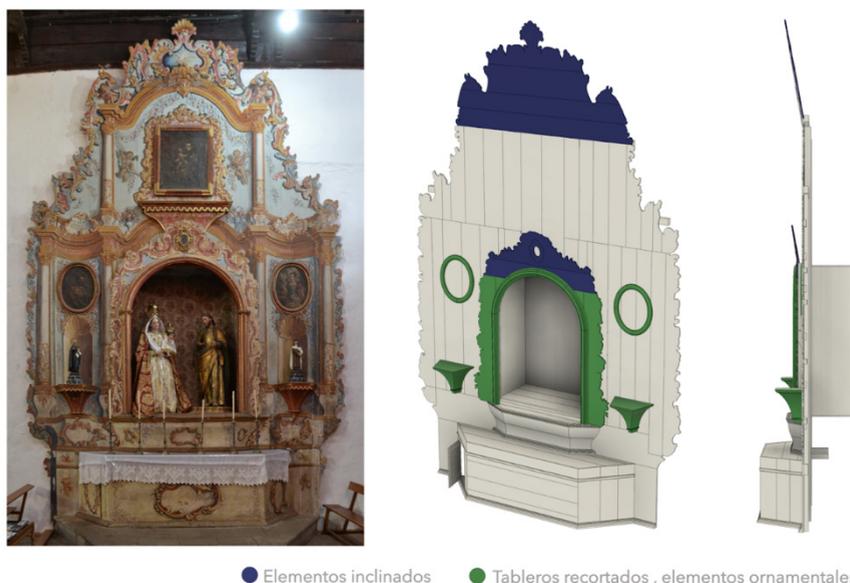
Figura 2. Elementos ornamentales e inclinados presentes en el retablo de la Virgen de Gracia o San José.

Si partimos de elementos comunes que definen la clasificación tipológica de los retablos de lámina, la complejidad de sus estructuras varía atendiendo a cuestiones básicas, relativas a las dimensiones y a la funcionalidad del propio bien (ubicación dentro del inmueble, accesos a las distintas partes del retablo, así como presencia o ausencia de cajas de hornacina). Se trata de retablos que tienen un desarrollo en retroceso, asociado a los fondos de sus nichos que marcan la separación de la estructura y el muro. La inexistencia de cajas que conforman los distintos cuerpos, presentes en retablos de arquitectura portante, favorece que los retablos de lámina sean transitables a través del espacio existente entre el muro y el plano vertical que forma la mazonería del retablo. Su desarrollo con avance, en cambio, es prácticamente inexistente, de modo que solo podemos verlo en la zona de sotabanco y banco en ocasiones puntuales. Aunque estos retablos son en

Por su parte, el conjunto que preside la Iglesia de San Francisco revela algunas novedades (Fig. 2). A pesar de ser un retablo camarín como el ejemplar de la Capilla de los Dolores, actualmente no conserva ninguna de las citadas estancias debido a las vicisitudes que ha sufrido el templo a lo largo de su historia (MARTÍNEZ DE LA PEÑA, 1998: 163-202). Esto ha provocado una descontextualización de las puertas de acceso de la parte inferior y la modificación del acceso original a la hornacina central, que no puede interpretarse correctamente en lo relativo a usos, fines y sentido cultural.

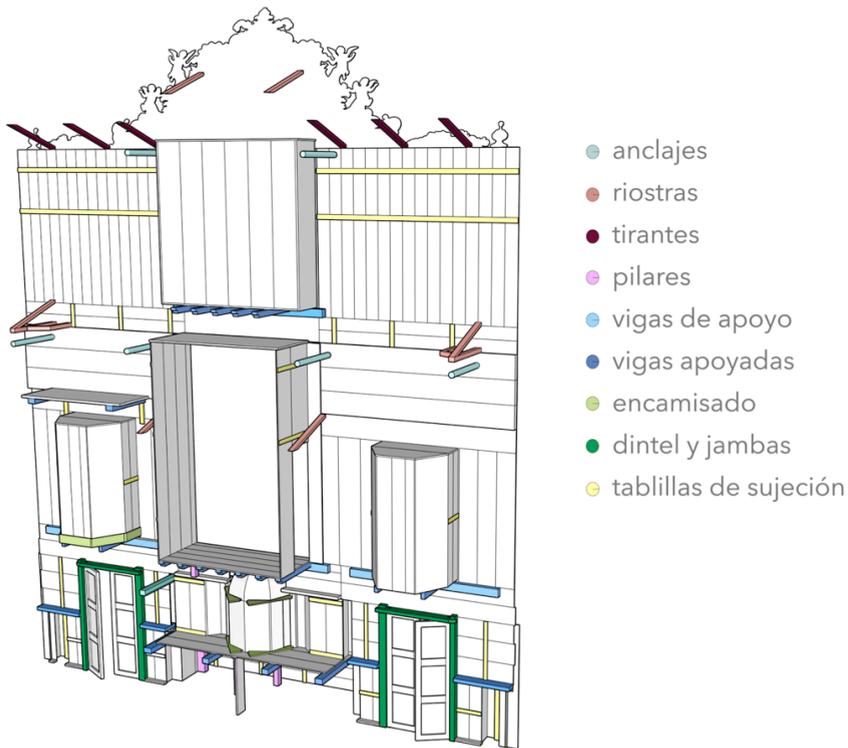
Figura 3. Elementos estructurales del sistema constructivo de caja arquitectónica o lámina. Vista posterior del retablo mayor de la Iglesia de San Francisco.

Si nos centramos en la estructura prototípica del retablo de lámina, sus elementos pueden concretarse con facilidad en vigas y pilares. Ambos se ensamblan entre sí de manera perpendicular y son los encargados de dar estabilidad a la mazonería, así como de distribuir las cargas hacia el muro y el pavimento. La íntima relación entre el retablo y el inmueble que lo alberga queda garantizada también por la presencia de otros elementos estructurales. Así lo advertimos en el retablo coetáneo que preside la Iglesia de San Francisco de Icod de los Vinos, puesto en relación con el pintor Cristóbal Afonso (GÓMEZ LUIS-RAVELO, 2008: 17-24). En este caso, al situarse en puntos estratégicos, los anclajes se disponen de manera perpendicular a la cara externa del retablo, trabajando a tracción al unir la mazonería y su estructura anexa con el muro (Fig. 3).

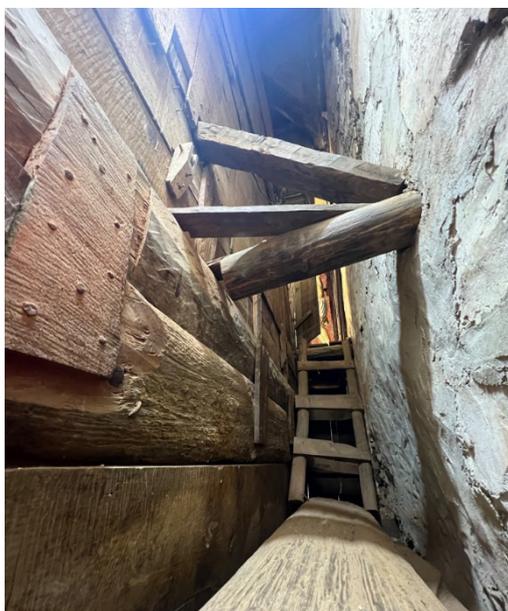
Figura 4. Riostra localizada a la altura del segundo cuerpo, en el lateral de la epístola, del retablo mayor de la iglesia de San Francisco.

Al tratarse de un retablo sin desarrollo en avance, las cargas que se generan son en su mayoría centradas, de modo que la capacidad de vuelco en este tipo de conjuntos es limitada. Solo en las zonas más altas, donde existe inclinación de algunos elementos como el remate o la coronación, pueden aparecer los tirantes. Dichas piezas se fijan a la techumbre para su estabilidad, trabajando también a tracción, pero con una inclinación distinta al aplomo del retablo. No obstante, pueden existir de manera excepcional otros elementos como las riostras, asociados a retablos de mayores dimensiones. Cumplen la función de arriostramiento hacia el muro en zonas altas como el entablamento, el segundo cuerpo o el ático. En cuanto a su comportamiento estructural, trabajan a tracción y evitan el vuelco a través del montaje de un conjunto de piezas, colocadas con distinta inclinación, que van desde la mazonería hasta el muro, donde quedan embutidas (Fig. 4).

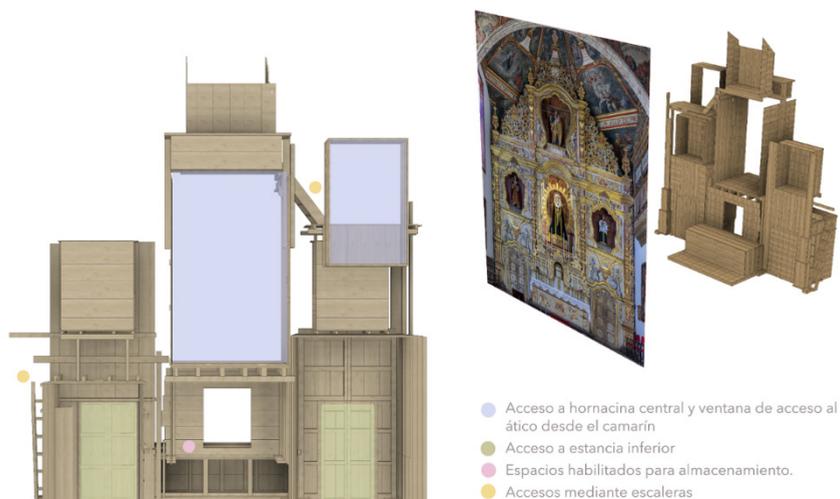
Figura 5. Localización de los accesos a las distintas zonas de la arquitectura, atendiendo a su uso como retablo camarín. Retablo mayor de la Capilla de Nuestra Señora de los Dolores.

Debajo de dicha estancia existe otra a la que se accede desde el exterior, por medio de puertas laterales que interrumpen en el plano vertical formado por la mazonería. En este caso, el dintel y las jambas de sendas puertas cumplen también una función estructural. El primero soporta parte del peso del retablo, trabajando a flexión, y descansa sobre las jambas, que son las encargadas de distribuir las cargas directamente hacia el pavimento. Existen, a su vez, otros accesos característicos para esta tipología de retablo, creados generalmente con el fin de llegar hasta las hornacinas de calles laterales y el ático, o incluso a espacios de almacenamiento. La funcionalidad y el uso de dichos ingresos y espacios han favorecido, en la mayoría de los casos, al buen estado de conservación de estos bienes patrimoniales (Fig. 5).

Otro de los factores de alteración más frecuentes son las modificaciones que se realizan en los inmuebles donde quedan emplazados, que pueden traer como consecuencia la pérdida de funcionalidad del retablo o su alteración en lo relativo a uso litúrgico, no decorativo. Es el caso del retablo mayor de la Iglesia de San Francisco, antes aludido, porque, a pesar de que fue concebido como un retablo camarín, dejó de funcionar así cuando desaparecieron las estancias posteriores. Ello desembocó en la amputación de parte de su hornacina central y en la eliminación de ciertos elementos estructurales para la incorporación de nuevos accesos y otros dispositivos que, de alguna manera, intentan paliar las consecuentes deficiencias estructurales (Fig. 3). En sentido inverso, el respeto de la funcionalidad inicial ha permitido que el retablo de la Capilla de la Virgen de los Dolores se conserve en buen estado. El mantenimiento de la obra y sus accesos atienden a razones de culto, sin modificaciones significativas en cuanto a lo que valoramos antes como estructura original (Fig. 5).

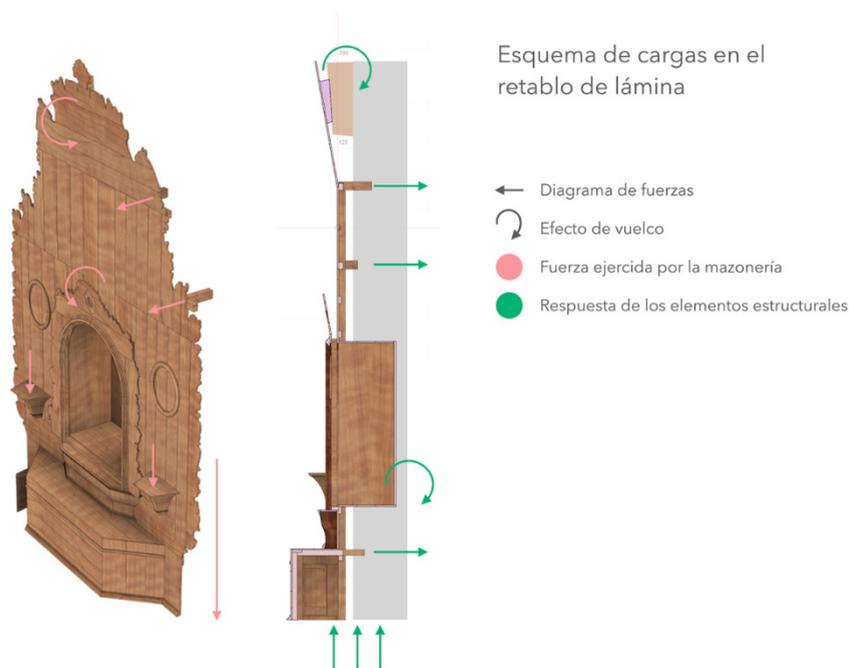
Figura 6. Esquema de cargas en el retablo de lámina. Retablo de la Virgen de Gracia.

El sistema constructivo de tipo lámina se desarrolla fundamentalmente en un único plano vertical y transmite cargas centradas. Al eludir la conformación por cajas no se considera autoportante y, por consiguiente, el principal problema que presenta a nivel estructural es la poca estabilidad que procura una sección tan reducida de apoyo. Ante esa coyuntura, la presencia de determinados elementos de su estructura garantiza la estabilidad que tanto se busca. Así, la estructura auxiliar a la que se adosa la mazonería permite crear una mayor superficie de apoyo y distribuye las cargas hacia el muro y el paramento. La complejidad de esta tipología estructural viene dada por aquellos elementos inclinados y decorativos que generan cargas descentradas por salirse del plano vertical, aunque en ese caso el efecto de vuelco se contrarresta con la colocación de elementos propios como riostras y tirantes, antes aludidos (Fig. 6).

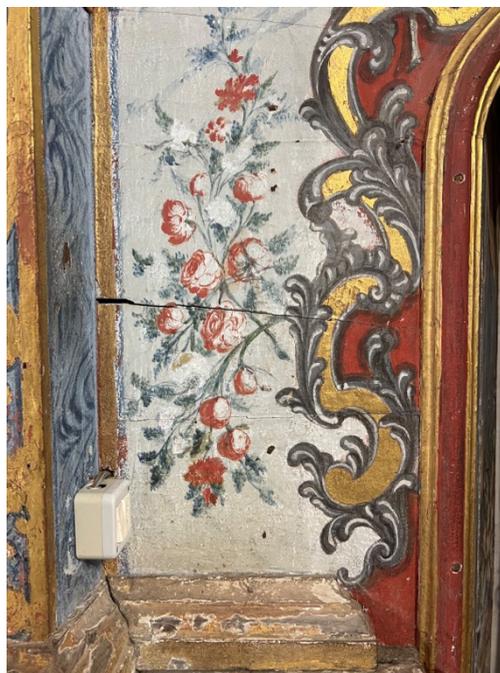
Figura 7. Instalación eléctrica adosada a la mazonería del retablo de san Francisco.

Otro de los factores de alteración relacionados con el inmueble es la colocación de instalaciones en contacto con el bien: focos fijados a la techumbre o al mismo retablo para iluminar el templo, donde el cableado puede estar claveteado sobre la mazonería. Ello trae consigo la apertura de huecos hacia el exterior del retablo o la perforación de ciertos elementos de su estructura para instalar interruptores. Además de provocar una degradación fotoquímica y mecánica, dichos añadidos alteran el contexto ambiental del retablo, dándose la paradoja que en la actualidad muchos se encuentran en desuso y distorsionando la lectura o interpretación de la obra (Fig. 7).

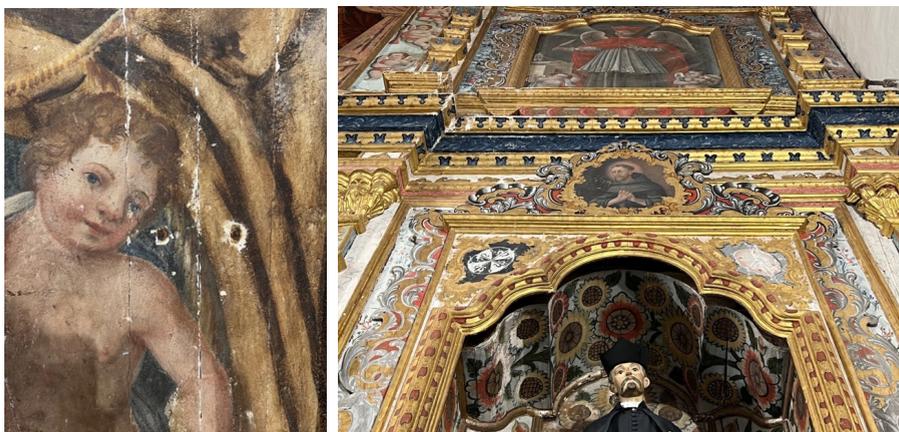
Figuras 8 y 9. Alteración de la capa policroma por oxidación de clavos y variaciones cromáticas en los elementos inclinados del retablo de lámina. Retablo de la Iglesia de San Francisco

La articulación estructural de la mazonería en los retablos de lámina va a influir en un determinado patrón en los cuadros patológicos que sufren esta tipología constructiva. Las piezas que conforman la fachada del retablo se encuentran acopladas a unión viva y su fijación a la estructura es efectuada mediante un claveteado simple. Igualmente, se ha observado una tendencia a la economía constructiva de estos retablos, desde deficiencias en la planificación

de la disposición de tablas o una incorrecta ejecución material hasta el reaprovechamiento de maderas y/o adaptaciones de elementos preexistentes. De esta forma, dicho sistema de construcción dificulta el movimiento natural de las tablas, aunque no contrarresta todas las tensiones advertidas e imaginables. Por lo demás, la ausencia de otros elementos de refuerzo de uniones (estopas, telas encoladas, etc.) o ensamblajes más complejos facilita la aparición de patologías concretas que afectan tanto al soporte como a la policromía. Así, la presencia de clavos de forja se hace visible en el anverso por su oxidación, deformando la superficie pictórica por el aumento de volumen del metal o provocando desprendimientos en este estrato (Fig. 8). El predominio del sistema de acople se traduce en la facilidad de manifestación de separaciones, grietas y fisuras del soporte y su influencia en la capa pictórica con pérdidas asociadas. Se ha observado también que la tendencia a utilizar elementos inclinados como tableros recortados en remates y ornamentaciones provoca estados de conservación diferenciales en patologías como alteraciones cromáticas, disgregaciones o suciedad superficial (Fig. 9). En definitiva, esta inclinación reduce la exposición a determinados agentes de deterioro (radiación ultravioleta, polvo, humedades, etc.).
