EL ESPACIO DE BANCALES EN EL TRAMO  
INFERIOR DE LA CUENCA DEL GUINIGUADA:  
CARACTERÍSTICAS ECOANTRÓPICAS  
Y ESTADO ACTUAL

LIDIA ESTHER ROMERO MARTÍN  
PURIFICACIÓN RUIZ FLAÑO  
LUIS HERNÁNDEZ CALVENTO

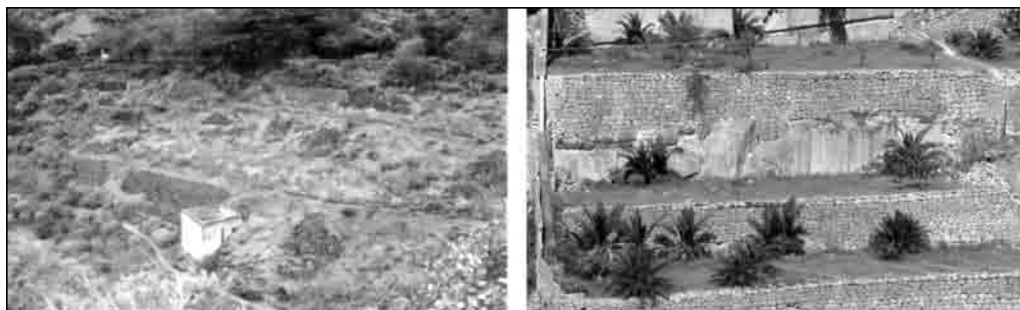
Por lo que al estado de conservación de las unidades de bancales se refiere, los resultados se reflejan en la tabla 3. En el 51% de las mismas, los procesos de erosión se encuentran ausentes o sólo existen ligeros retoques en sus muros (fotografía n° 2 de-

recha). En el extremo opuesto, el 27% entra dentro de la categoría de deterioro alto. De éstas últimas, una tercera parte carece prácticamente de muro, por lo que su deterioro sería muy alto (fotografía n° 2 izquierda).

Fotografía 2. Estados de conservación de los bancales del Guiniguada.

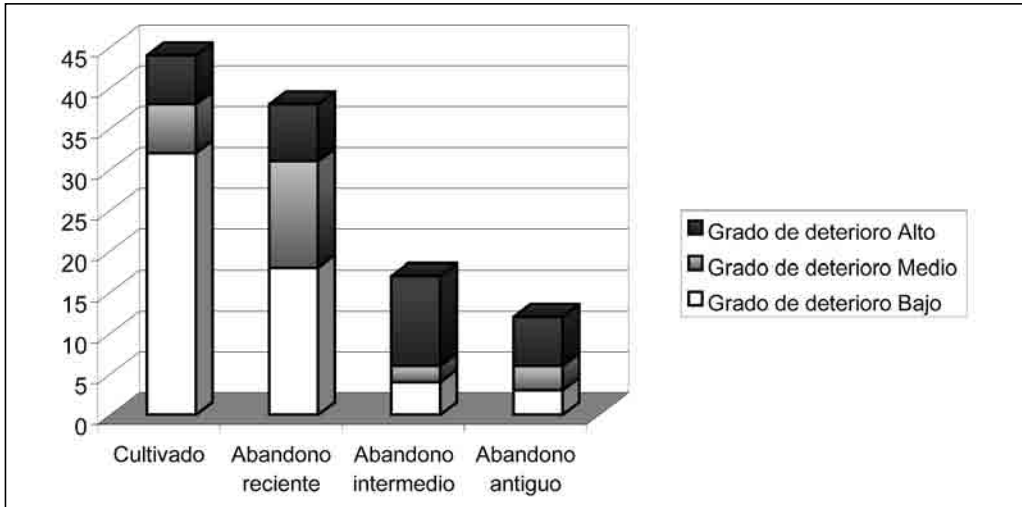
Por lo que respecta a los parámetros antrópicos, son el uso y la edad transcurrida desde el abandono los que contribuyen a explicar en mayor medida el deterioro de las unidades. Como puede apreciarse en la figura 5, la mayor aportación a los deterio-

ros bajos procede de los campos que todavía permanecen en cultivo, aunque una proporción de los abandonos recientes también presenta este mismo estado de conservación. Los deterioros medios se concentran en los abandonos recientes y los altos lo hacen en los abandonos medios. Parece, confirmarse, por tanto, que hay una gradación de la escala de deterioro controlada por la edad de abandono. Sin embargo, hay un hecho que resulta esclarecedor del papel que hoy juegan los campos de cultivo en la economía insular y es que incluso dentro de los cultivados se presentan unidades con una marcada degradación. Se pone así de manifiesto una idea que ya se apuntó en trabajos anteriores (Romero *et al*, 1994; Romero *et al*, 1997) como es la desvinculación actual entre conservación y explotación, debido a que la agricultura no representa hoy sino un aporte económico adicional.

Figura 4. Número de unidades según el grado de deterioro y el lugar de la ladera.

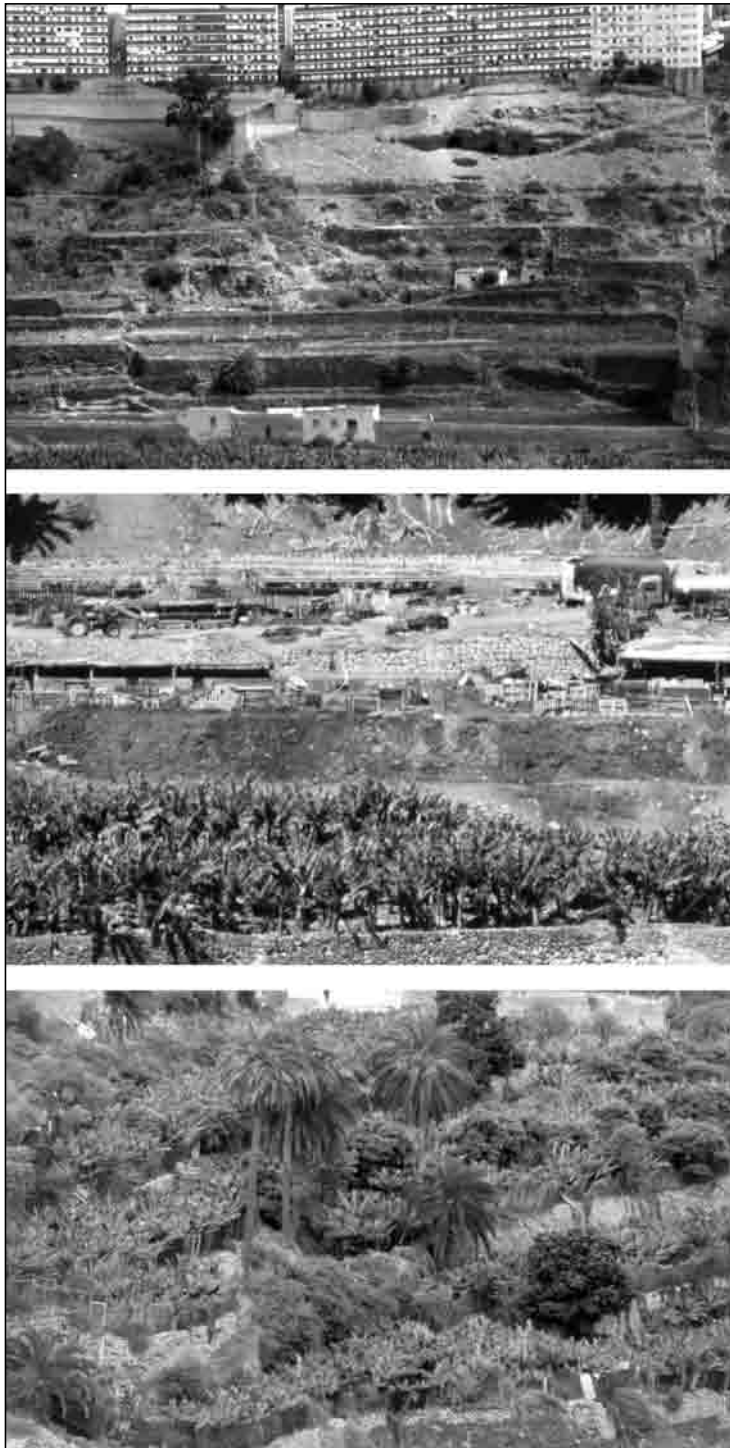
junto a la propia actividad agrícola son la causa del la lamentable situación en la que se encuentra un buen número de unidades de banales. Los impactos paisajísticos derivados directamente de la actividad agraria son: sorribas abandonadas, cortavientos ejecutados con materiales de escasa calidad (fotografía n° 3 inferior), invernaderos de plataneras, acumulaciones de desechos de granjas (fotografía n° 3 centro) y construcciones de escasa calidad.

Además esta vecindad a núcleos urbanos marginales, desde donde se les considera como solares donde almacenar todo tipo de desechos urbanos (basuras domésticas, escombros, coches, chatarras, etc.) (fotografía n° 3 superior), y las edificaciones de escasa calidad constructiva, que las rodean contribuyen a la merma de la calidad paisajística de las mismas.

Fotografía 3. Impactos ocasionados en los bancales del Guiniguada.
