**Tipo de cultivos y procesos de escorrentía en Las Llanadas,
Los Realejos (Tenerife, España)**
*Agriculture and ephemeral gully erosion in Las Llanadas,
Los Realejos (Tenerife, Spain)*

Francisco Javier Dóniz Páez
Departamento de Geografía. Universidad de La Laguna
jdoniz@ull.es

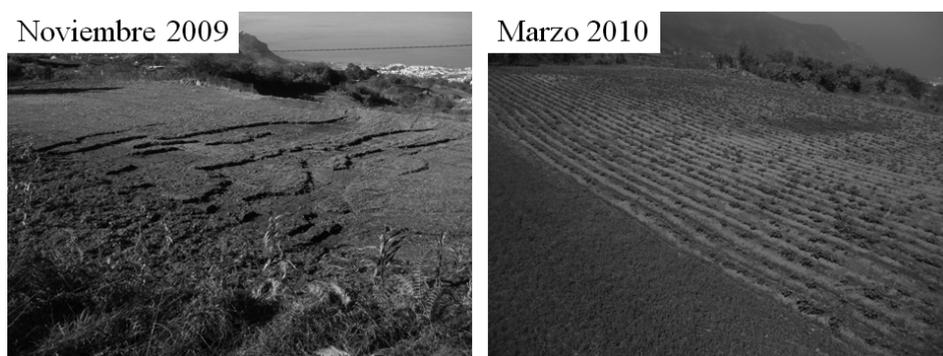
Figura 1. Situación de la misma parcela de cultivo tras lluvias intensas (noviembre 2009 izquierda) y meses después (marzo de 2010, derecha). Las fotografías demuestran el carácter efímero de las cárcavas, ya que varios meses después de generarse, el arado y la siembra de la tierra las ha eliminado del paisaje

Este artículo se centra en uno de los principales peligros (naturales) y riesgos a los que está sometida la población de Canarias: las lluvias torrenciales y las consecuentes inundaciones (MARZOL, 1989; DORTA, 2006; ARRANZ, 2008) y la formación de cárcavas efímeras (gullies) en los campos de cultivo (Fig. 1) (DÓNIZ y GUILLÉN, 2010), que si bien no son irreversibles, si que se producen con bastante frecuencia y son recurrentes. Por tanto, el objetivo de este trabajo es analizar cuáles fueron los efectos del sistema tradicional de cultivos sobre los procesos de escorrentía que tuvieron lugar el 16 de noviembre de 2009 en La Llanadas, un barrio de las medianías altas de Los Realejos en El Valle de La Orotava (Tenerife), donde en menos de tres horas se recogieron más de 124 mm (Cuadro 1). Para alcanzar este objetivo se pretende valorar, por un lado, como se comporta la erosión torrencial

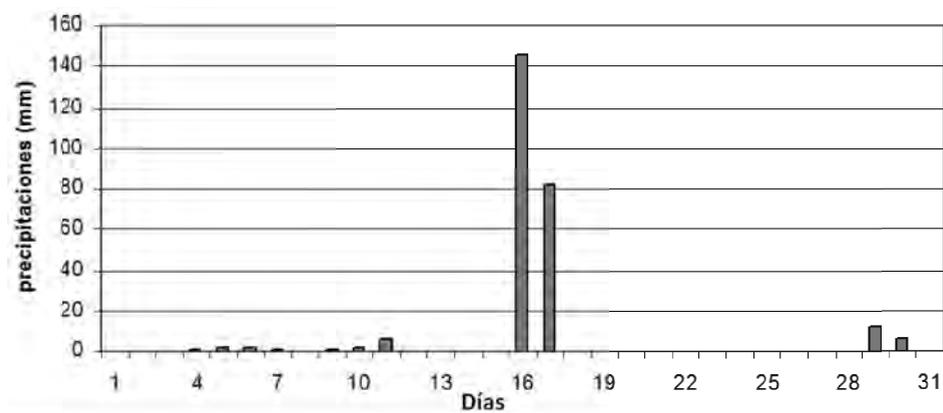
Cuadro 1. Evolución de las precipitaciones en el mes de noviembre en la estación de Palo Blanco (345.320-3.130.750) próxima a Las Llanadas (346.546-3.136.876)

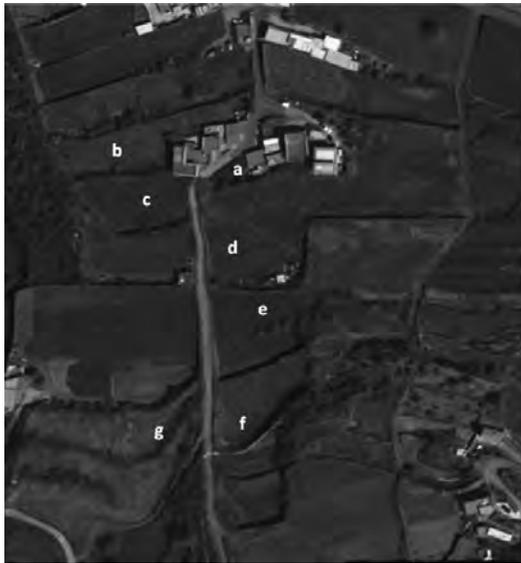
Figura 3. Localización de las parcelas estudiadas

Las siete parcelas estudiadas poseen una variación altitudinal de unos 24 metros y una superficie total 1,64Ha, con valores máximos, mínimos y medios de 0,75Ha, de 0,05 Ha y de 0,23Ha respectivamente, por lo que la variación en el tamaño de parcelas es muy significativa (Fig. 3). En ninguna de las parcelas estudiadas se han reconocido durante la investigación *in situ* elementos tradicionales o actuales que ayuden la evacuación extra de las aguas superficiales. La longitud total de las 16 cárcavas analizadas es de 399 metros, con máximos y mínimos de 45,2 y 11,8 metros respectivamente y con una media de longitud/gully de 25 m. La anchura máxima es de 2,9 m y la mínima de 0,2 m, con medias de 1,37 y 0,37 m respectivamente. La mayor profundidad de las cárcavas es de 1 metro, con medias de 0,5 metros y la menos profunda alcanza los 0,1 metros, con medias de 0,15 metros, por lo que están acordes con las profundidades publicadas para otros te-

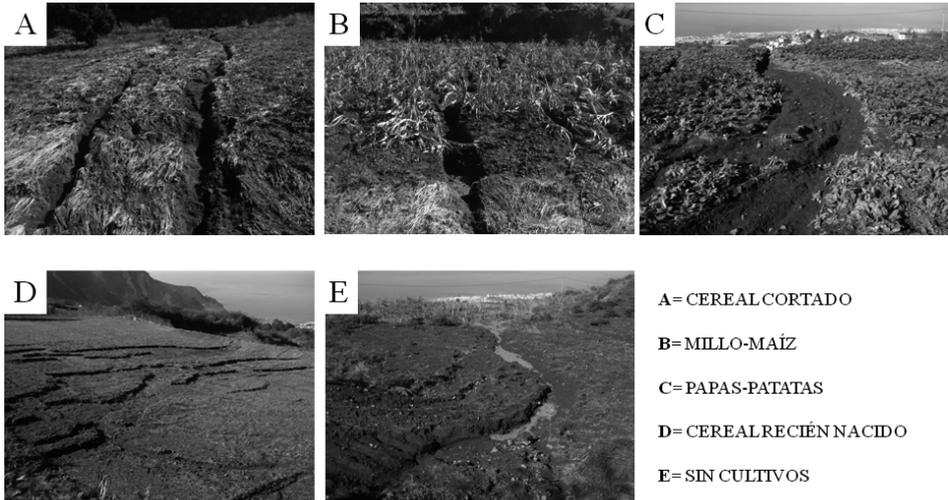
Figura 4. Formación de cárcavas en parcelas con diferentes usos

Las cárcavas *sobre cereal cortado* (A) suelen ser de cauces lineales, con perfiles en U y poco profundas. Las localizadas en *cultivos de millo* (B) disponen de cauces sinuosos como consecuencia del obstáculo que suponen las plantas de maíz, dendríticos, con perfiles en U, a veces en V, y con la formación de oquedades. Los «gullies» en *cultivo de papas* (C) son lineales, anchos, con perfiles en U y rompen los surcos, por lo que éstos se disponen perpendicularmente a la cárcava frenando la escorrentía. Los localizados en parcelas de *cereal recién nacido* (D) son consecuencia de una escorrentía tipo laminar y no concentrada, aún así son dendríticos, anchos y poco profundos (Fig. 1 izquierda). Por último, los de *parcelas sin cultivo* (E) son lineales, con perfiles en U y con presencia de oquedades más anchas y profunda que el gully (Fig. 4).

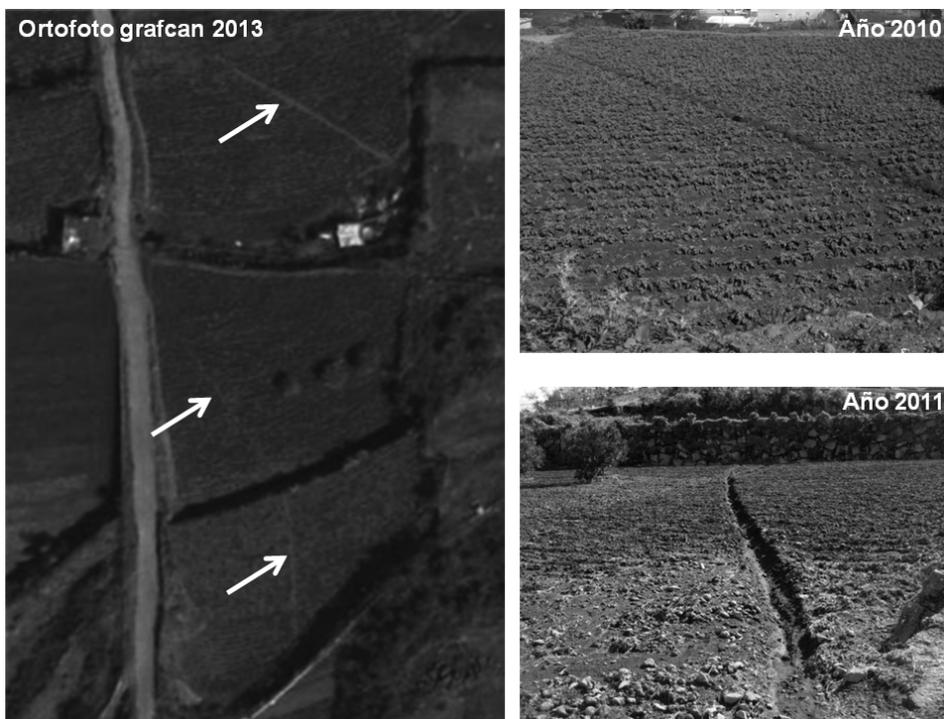
Figura 5. Zanjas en parcelas de cultivo de papatas recién plantadas en octubre de 2013 (izquierda), en noviembre de 2010 y en enero de 2011. En todos los casos, en el momento de las precipitaciones torrenciales de noviembre de 2009, no disponían de los aliviaderos

Sin embargo, no debemos olvidar que el mayor o menor efecto de los procesos de escorrentía están relacionados con la desaparición de elementos tradicionales que el agricultor ha ido eliminado de sus campos y con la ocupación de las antiguas barranqueras por parcelas de cultivo. En primer lugar las zanjas o aliviaderos que atravesaban las parcelas de cultivo y que funcionaban como canales de desagüe artificiales impidiendo los procesos de escorrentía, ya que evacuaban los excedentes de agua hacia los barrancos, depresiones o hacia los caminos rurales. En segundo lugar la desaparición de las barranqueras naturales o de las pequeñas depresiones por la que circulaba la escorrentía y hacia donde se vertían las aguas de las zanjas, convirtiéndolas en parcela de cultivos mediante sorribas y suelos de préstamo. Y, por último, la desaparición de los muros de piedra seca que individualizaban las parcelas y que actuaban como muros de retención de los finos cuando las zanjas se desbordaban. Por tanto, aunque es cierto que la cubierta de las parcelas puede, en función del tipo de cultivo, favorecer más o menos la formación de cárcavas, es la desaparición de los elementos antes reseñados los que han incrementado los efectos de los procesos de escorrentía superficial en los campos de cultivo estudiados. Se ha constatado in situ que en el momento de las intensas lluvias ninguna de las parcelas estudiadas disponía de estos sistemas tradicionales (zanjas, aliviaderos, etc.) que amortiguan los efectos de las precipitaciones, al mismo tiempo que se ha observado in situ que en los años sucesivos, desde 2010 a 2013, estos elementos se han introducido para mitigar el potencial efecto de los excesos de agua en las parcelas (Fig. 5).
